## Hinterachsbefestigung im Innenraum

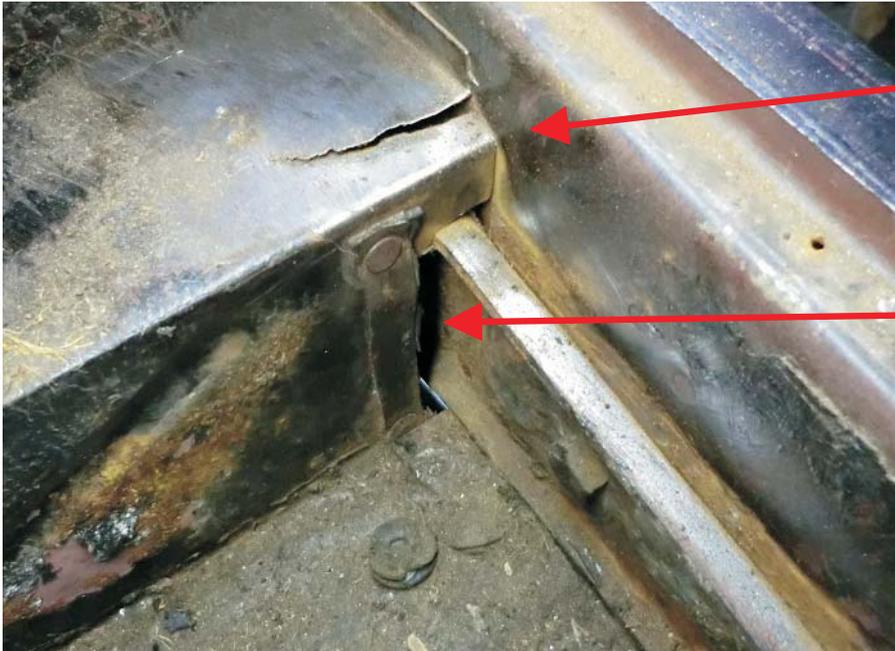
Dies solltest Du schweißen

Und diesen Schlitz schließen. Dort saß ursprünglich ein läppisches Gummi, das bei Dir mittlerweile zerbröselt ist.

Bei Regenfahrt läuft hier sonst nämlich gerne Wasser in den Innenraum.

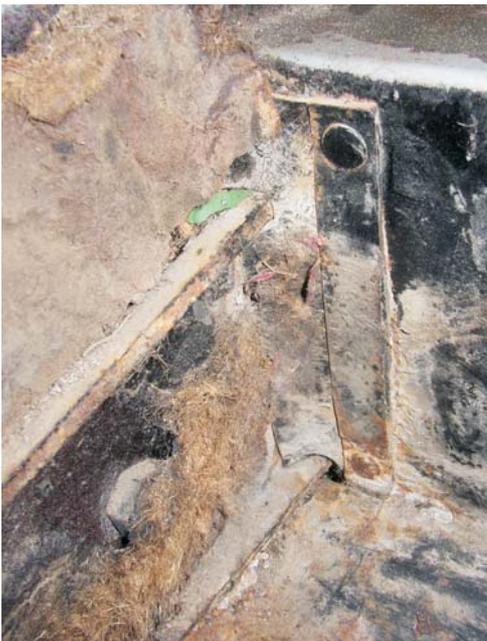
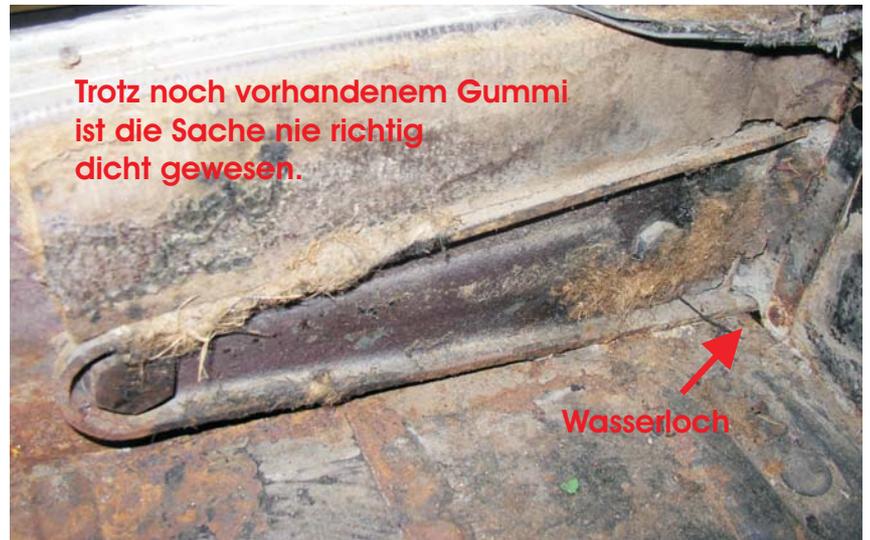
Trotz noch vorhandenem Gummi ist die Sache nie richtig dicht gewesen.
